AGGLOMERATION DU PAYS DE  
FONTAINEBLEAU  
PARC DE LA FAISANDERIE  
Stade Philippe Mahut

Végétal : *Quercus*, *Pinus*

## COMPTE RENDU D'EXPERTISE

Objet de l'étude : cette mission a pour but d'apprécier l'état sanitaire et mécanique des *Quercus*, *Pinus*

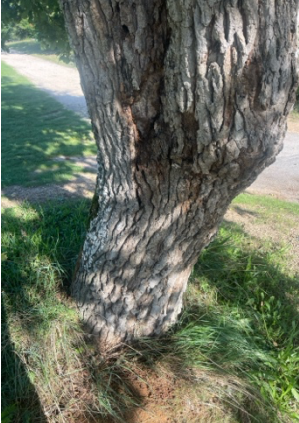
Numéro	État sanitaire	État mécanique	Illustration	Recommandations
1	<p><b>Quercus Atteints par les capricornes</b></p> <p><b>Évolution sanitaire défavorable</b></p>	<p>Risque de chute de branches et de chablis (bois mort) Fissuration du tronc Dangerosité élevé</p> <p><b>Évolution mécanique défavorable</b></p>

<p>Abattage</p> <p>Diamètre 56</p>
2	<p><b>Cépée de 3 Quercus</b> houppier restreint, feuillaison faible ramification limitée, dessèchement de branches et présence de bois mort (branches et rameaux) nettoyage du lierre</p> <p><b>Évolution sanitaire favorable</b></p>	<p>Risque de chute petites branches</p> <p><b>Évolution mécanique favorable</b></p>

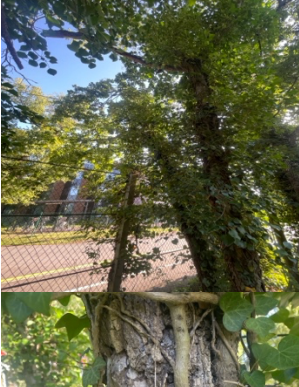
<p>A conserver</p> <p>2 Diamètre 28 1 diamètre 50</p> <p>Enlèvement du lierre Bois mort</p>
3	<p><b>Dépérissement très avancé 3 Quercus</b> houppier restreint à des rejets surtronc, dessèchement de branches et présence de bois mort (branches et rameaux)</p> <p><b>Évolution sanitaire défavorable</b></p>	<p>Risque de chute de branches rue de l'ermitage Fourche à écorce incluse</p> <p><b>Évolution mécanique défavorable</b></p>

<p>Abattages</p> <p>Diamètre 28</p> <p>Enlèvement du lierre Bois mort</p>

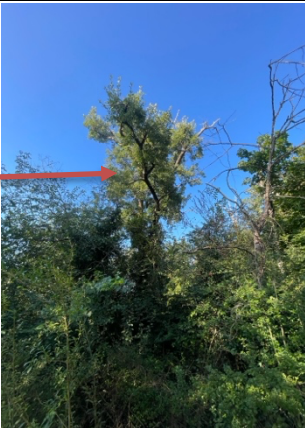
Numéro	État sanitaire	État mécanique	Illustration	Recommandations
4	<p><b>Quercus</b> <b>Atteints par les capricornes</b></p> <p>Évolution sanitaire défavorable</p>	<p>Risque de chute de branches et de chablis (bois mort) Fissuration du tronc Dangerosité élevé</p> <p>Évolution mécanique défavorable</p>

<p>Abattage</p> <p>Diamètre 30</p>
5	<p><b>Quercus</b> <b>Pourriture au pierd</b></p> <p>Pousse vigoureuse des branches et présence de bois mort (branches et rameaux) nettoyage du lierre</p> <p>Évolution sanitaire favorable</p>	<p>Risque de chute petites branches</p> <p>Évolution mécanique favorable</p>

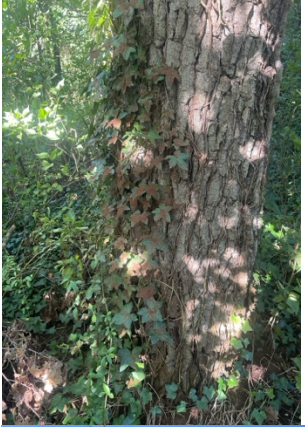
<p>A conserver avec une surveillance</p> <p>Diamètre 50</p>
6	<p><b>Quercus</b> <b>Dépérissement envahie de capricorne sonne creux</b></p> <p>Évolution sanitaire défavorable</p>	<p>Risque de chute de branches rue de l'ermitage Fourche à écorce incluse</p> <p>Évolution mécanique défavorable</p>

<p>Abattages</p> <p>Diamètre 60</p>

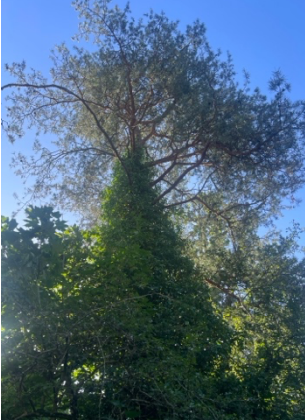
7	<p><b>Pinus</b> <b>Enlèvement du lierre</b></p> <p>Évolution sanitaire favorables</p>	<p>Évolution mécanique favorable</p>

<p>Enlèvement du lierre</p> <p>Diamètre 45</p>

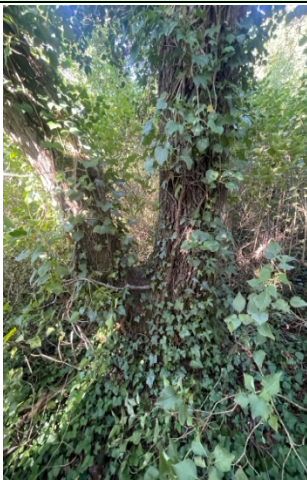
Numéro	État sanitaire	État mécanique	Illustration	Recommandations
8	<p><b>Cépeé 2 Quercus</b> Pousse vigoureuse sur les couronnes du bas et un léger dépérissement sur le houppier Enlèvement du lierre</p> <p><b>Évolution sanitaire Favorable</b></p>	<p>Pas de dangerosité</p> <p><b>Évolution mécanique Favorable</b></p>

<p>Enlèvement du lierre et bois mort</p> <p>Diamètre 40 Diamètre 60</p>
9	<p><b>Quercus</b> Pousse vigoureuse, nettoyage du lierre</p> <p><b>Évolution sanitaire favorable</b></p>	<p>Pas de dangerosité</p> <p><b>Évolution mécanique favorable</b></p>

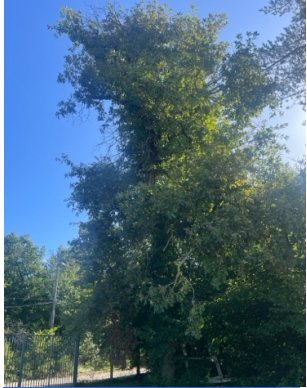
<p>Enlèvement du lierre</p> <p>Diamètre 60</p>
10	<p><b>Quercus</b> Dessèchement de branches et présence de bois mort (branches et rameaux) Présence de lierre</p> <p><b>Évolution sanitaire favorable</b></p>	<p>Risque de chute de branches</p> <p><b>Évolution mécanique favorable</b></p>

<p>Nettoyage du bois mort et enlèvement du lierre</p> <p>Diamètre 55</p>

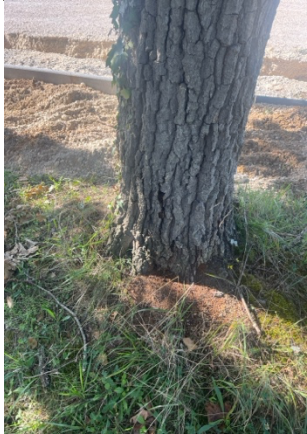
<p>Nettoyage du bois mort et enlèvement du lierre</p> <p>Diamètre 28</p>
15	<p><b>Quercus</b></p> <p>Pousse vigoureuse mais infestée de capricorne</p> <p><b>Évolution mécanique défavorable</b></p>	<p>Pas de résonance mais dangereux vu la quantité de sciure au sol du au capricorne</p> <p><b>Évolution mécanique défavorable</b></p>

<p>Abattage à prévoir</p> <p>Diamètre 60</p>

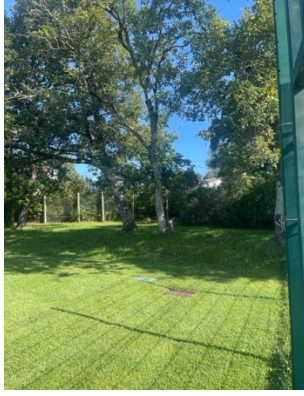
<p>Enlèvement du lierre et bois mort</p> <p>Diamètre 48</p>
17	<p><b>2 Quercus</b> Dessèchement de branches et présence de bois mort (branches et rameaux)</p> <p><b>Évolution sanitaire favorable</b></p>	<p>Pas de dangerosité</p> <p><b>Évolution mécanique favorable</b></p>

<p>A surveillé Bois mort</p> <p>Diamètre 45 Diamètre 52</p>
18	<p><b>7 Quercus</b> Pousse vigoureuse</p> <p><b>Évolution sanitaire favorable</b></p>	<p>Pas de dangerosité</p>

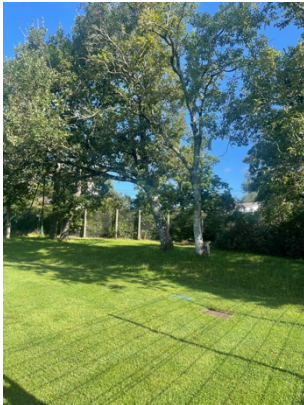
19	<p><b>Quercus</b></p> <p>Pousse vigoureuse mais infestée de capricorne</p> <p><b>Évolution mécanique défavorable</b></p>	<p><b>Pas de résonance mais dangereux vu la quantité de sciure au sol du au capricorne</b></p> <p><b>Évolution mécanique défavorable</b></p>

<p>Abattage à prévoir</p> <p>Diamètre 60</p>
----	--	--	--	--

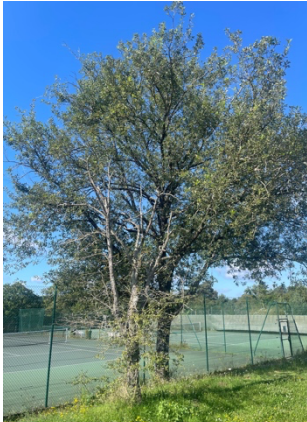
<p>Enlèvement bois mort</p> <p>Diamètre 45</p>
21	<p><b>Quercus</b> Dessèchement de branches et présence de bois mort (branches et rameaux)</p> <p><b>Évolution sanitaire favorable</b></p>	<p>Pas de dangerosité</p> <p><b>Évolution mécanique favorable</b></p>

<p>Enlèvement du bois mort</p> <p>Diamètre 38</p>
22	<p><b>Quercus</b> Pousse vigoureuse</p> <p><b>Évolution sanitaire favorable</b></p>	<p>Pas de dangerosité</p> <p><b>Évolution mécanique favorable</b></p>

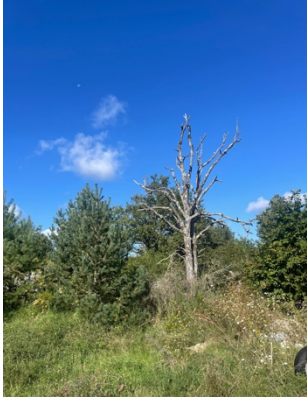
<p>Nettoyage du bois mort</p> <p>Diamètre 34</p>
23	<p><b>Quercus</b> Mort sur pied</p> <p><b>Évolution mécanique défavorable</b></p>	<p>Abattage</p> <p><b>Évolution mécanique défavorable</b></p>

<p>Abattage à prévoir</p> <p>Diamètre 30</p>

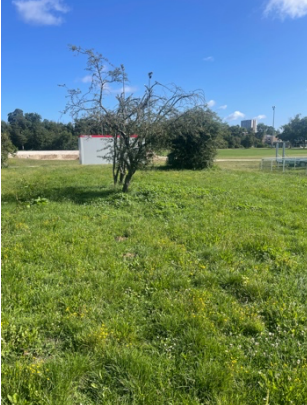
Diamètre 38
26	<b>Aubépine</b>  <b>Mort sur pied</b> <b>Évolution sanitaire défavorable</b>	Pas de dangerosité  <b>Évolution mécanique défavorable</b>

Abattage à prévoir
27	<b>Aubépine</b>  <b>Mort sur pied</b>  <b>Évolution mécanique défavorable</b>	Abattage  <b>Évolution mécanique défavorable</b>

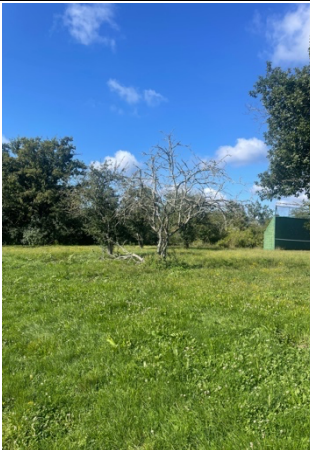
Numéro	État sanitaire	État mécanique	Illustration	Recommandations
28	<b>Aubépine</b>  <b>Mort sur pied</b>  <b>Évolution mécanique défavorable</b>	Pas de dangerosité  <b>Évolution mécanique défavorable</b>

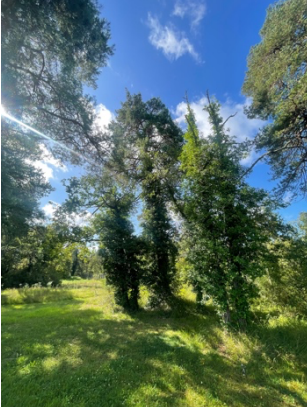
Enlèvement du bois mort  Diamètre 55
47	<b>Cépée de 5 Quercus</b> Mort sur pied  <b>Évolution sanitaire défavorable</b>	<b>Évolution sanitaire défavorable</b>

Abattage  Diamètre 45
48	<b>Pinus</b> Pousse vigoureuse  <b>Évolution sanitaire favorable</b>	Pas de dangerosité  <b>Évolution mécanique favorable</b>

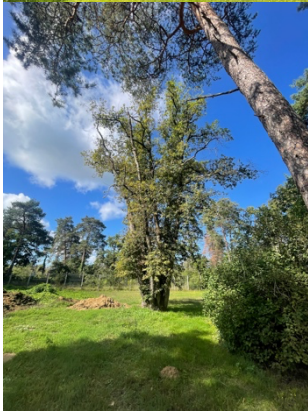
<p>Enlèvement du bois mort Taille des branches côté Terrain de rugby</p> <p>Diamètre 56</p>
56	<p><b>Cépée de Quercus</b> <b>Envahie de lierre</b> <b>Pousse très faible</b> <b>Capricorne</b></p> <p><b>Évolution sanitaire défavorable</b></p>	<p>Abattage</p> <p><b>Évolution mécanique défavorable</b></p>

<p>Abattage</p> <p>Diamètre 60</p>
