AGGLOMERATION DU PAYS DE  
FONTAINEBLEAU  
PARC DE LA FAISANDERIE  
Stade Philippe Mahut

Végétal : *Quercus*, *Pinus*

## COMPTE RENDU D'EXPERTISE

Objet de l'étude : cette mission a pour but d'apprécier l'état sanitaire et mécanique des *Quercus*, *Pinus*

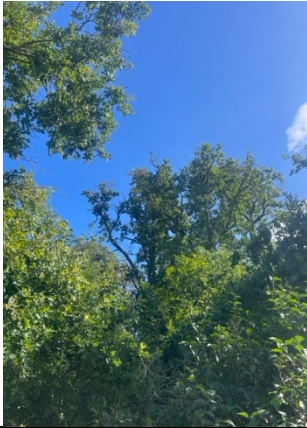
<p>Enlèvement du lierre et bois mort</p> <p>Diamètre 40 Diamètre 60</p>
9	<p><b>Quercus</b> Pousse vigoureuse, nettoyage du lierre</p> <p><b>Évolution sanitaire favorable</b></p>	<p>Pas de dangerosité</p> <p><b>Évolution mécanique favorable</b></p>

<p>Enlèvement du lierre</p> <p>Diamètre 60</p>
10	<p><b>Quercus</b> Dessèchement de branches et présence de bois mort (branches et rameaux) Présence de lierre</p> <p><b>Évolution sanitaire favorable</b></p>	<p>Risque de chute de branches</p> <p><b>Évolution mécanique favorable</b></p>

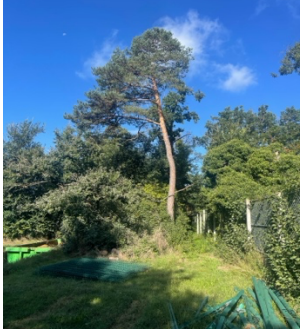
11	<p><b>Pinus</b></p> <p><b>Évolution sanitaire favorable</b></p>	<p><b>Évolution mécanique favorable</b></p>

<p>Diamètre 60</p>

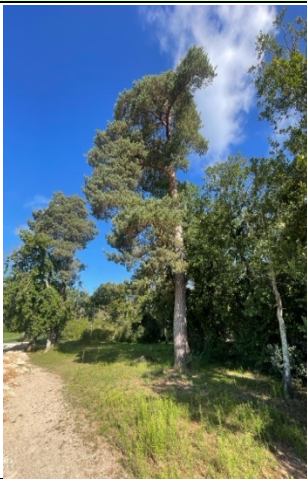
Numéro	État sanitaire	État mécanique	Illustration	Recommandations
12	<p><b>Pinus</b> Pousse vigoureuse Enlèvement du lierre</p> <p><b>Évolution sanitaire favorable</b></p>	<p>Pas de dangerosité</p> <p><b>Évolution mécanique favorable</b></p>

<p>Enlèvement du lierre et bois mort</p> <p>Diamètre 45</p>
13	<p><b>Quercus</b> Dessèchement de branches et présence de bois mort (branches et rameaux) Présence de lierre</p> <p><b>Évolution sanitaire favorable</b></p>	<p>Pas de dangerosité</p> <p><b>Évolution mécanique favorable</b></p>

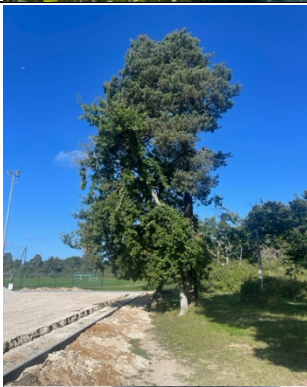
<p>Enlèvement du lierre Bois mort</p> <p>Diamètre 47</p>
14	<p><b>Pinus</b></p> <p>Enlèvement du lierre</p> <p><b>Évolution sanitaire favorable</b></p>	<p>Pas de dangerosité</p> <p><b>Évolution mécanique favorable</b></p>

<p>Nettoyage du bois mort et enlèvement du lierre</p> <p>Diamètre 28</p>
15	<p><b>Quercus</b></p> <p>Pousse vigoureuse mais infestée de capricorne</p> <p><b>Évolution mécanique défavorable</b></p>	<p>Pas de résonance mais dangereux vu la quantité de sciure au sol du au capricorne</p> <p><b>Évolution mécanique défavorable</b></p>

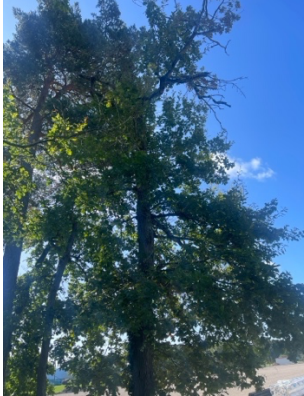
Numéro	État sanitaire	État mécanique	Illustration	Recommandations
16	<p><b>Pinus</b> Pousse vigoureuse Enlèvement du lierre</p> <p><b>Évolution mécanique favorable</b></p>	<p>Pas de dangerosité</p> <p><b>Évolution mécanique favorable</b></p>

<p>Enlèvement du lierre et bois mort</p> <p>Diamètre 48</p>
17	<p><b>2 Quercus</b> Dessèchement de branches et présence de bois mort (branches et rameaux)</p> <p><b>Évolution sanitaire favorable</b></p>	<p>Pas de dangerosité</p> <p><b>Évolution mécanique favorable</b></p>

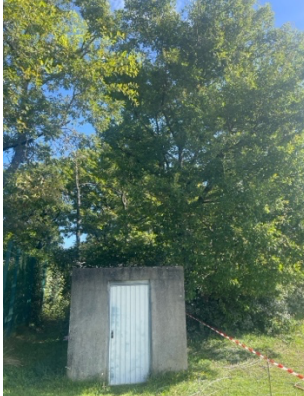
<p>A surveillé Bois mort</p> <p>Diamètre 45 Diamètre 52</p>
18	<p><b>7 Quercus</b> Pousse vigoureuse</p> <p><b>Évolution sanitaire favorable</b></p>	<p>Pas de dangerosité</p>

<p>Nettoyage du bois mort</p> <p>3 Diamètre 42 4 Diamètre 57</p>

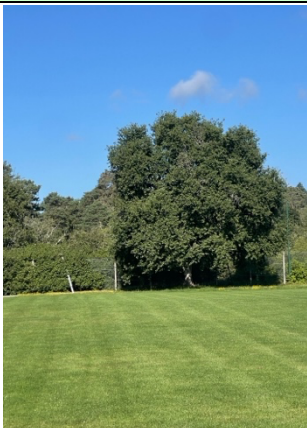
Numéro	État sanitaire	État mécanique	Illustration	Recommandations
20	<p><b>Quercus</b> Pousse vigoureuse</p> <p><b>Évolution sanitaire favorable</b></p>	<p>Pas de dangerosité</p> <p><b>Évolution mécanique favorable</b></p>

<p>Enlèvement bois mort</p> <p>Diamètre 45</p>
21	<p><b>Quercus</b> Dessèchement de branches et présence de bois mort (branches et rameaux)</p> <p><b>Évolution sanitaire favorable</b></p>	<p>Pas de dangerosité</p> <p><b>Évolution mécanique favorable</b></p>

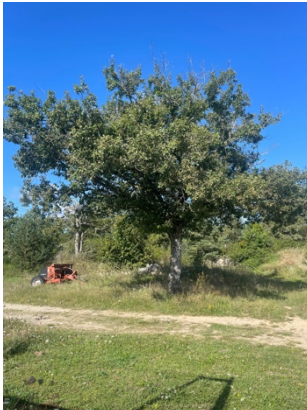
<p>Enlèvement du bois mort</p> <p>Diamètre 38</p>
22	<p><b>Quercus</b> Pousse vigoureuse</p> <p><b>Évolution sanitaire favorable</b></p>	<p>Pas de dangerosité</p> <p><b>Évolution mécanique favorable</b></p>

<p>Nettoyage du bois mort</p> <p>Diamètre 34</p>
23	<p><b>Quercus</b> Mort sur pied</p> <p><b>Évolution mécanique défavorable</b></p>	<p>Abattage</p> <p><b>Évolution mécanique défavorable</b></p>

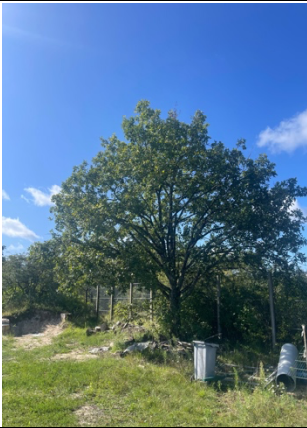
Numéro	État sanitaire	État mécanique	Illustration	Recommandations
24	<b>Quercus</b> Pousse vigoureuse  <b>Évolution sanitaire favorable</b>	Pas de dangerosité  <b>Évolution mécanique favorable</b>

Enlèvement bois mort Pas de dangerosité Diamètre 45
25	<b>Pinus</b> Pousse vigoureuse  <b>Évolution sanitaire favorable</b>	Pas de dangerosité  <b>Évolution mécanique favorable</b>

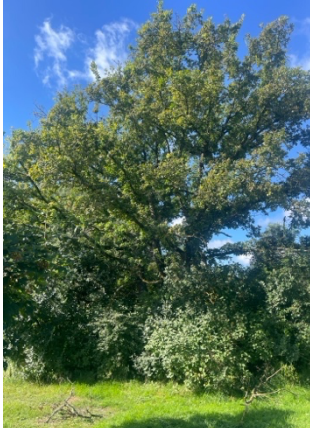
Diamètre 45
29	<b>Cépée de 5 Quercus</b> Pousse vigoureuse  <b>Évolution sanitaire favorable</b>	Pas de dangerosité  <b>Évolution mécanique favorable</b>

Enlèvement du bois mort Remonté de couronne Enlèvement du lierre  Diamètre 40
31	<b>Pinus</b> Pousse vigoureuse  <b>Évolution sanitaire favorable</b>	Pas de dangerosité  <b>Évolution mécanique favorable</b>

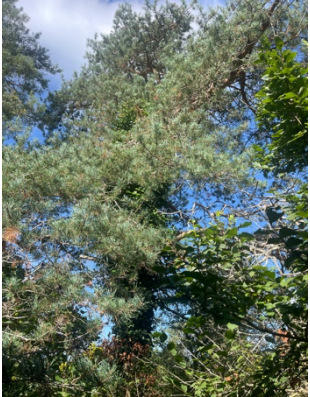
Enlèvement du lierre Remonté de couronne  Diamètre 45
32	<b>Pinus</b> Pousse vigoureuse  <b>Évolution sanitaire favorable</b>	Pas de dangerosité  <b>Évolution mécanique favorable</b>

Enlèvement du lierre  Diamètre 46

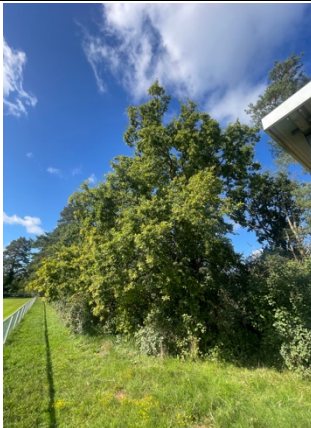
Numéro	État sanitaire	État mécanique	Illustration	Recommandations
33	<p><b>Quercus</b> Pousse vigoureuse</p> <p><b>Évolution sanitaire favorable</b></p>	<p>Pas de dangerosité</p> <p><b>Évolution mécanique favorable</b></p>

<p>Enlèvement du lierre Taille des branches côté Terrain Enlèvement bois mort</p> <p>Diamètre 40</p>
34	<p><b>Quercus</b> Pousse vigoureuse</p> <p><b>Évolution sanitaire favorable</b></p>	<p>Pas de dangerosité</p> <p><b>Évolution mécanique favorable</b></p>

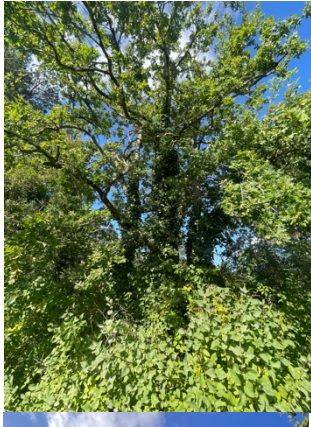
<p>Enlèvement du bois mort Remonté de couronne Enlèvement du lierre</p> <p>Diamètre 40</p>
35	<p><b>Cépée de 5 Quercus</b> Pousse vigoureuse</p> <p><b>Évolution sanitaire favorable</b></p>	<p>Pas de dangerosité</p> <p><b>Évolution mécanique favorable</b></p>

<p>Enlèvement du lierre Enlèvement du bois mort</p> <p>Diamètre 45</p>
36	<p><b>Pinus</b> Pousse vigoureuse</p> <p><b>Évolution sanitaire favorable</b></p>	<p>Pas de dangerosité</p> <p><b>Évolution mécanique favorable</b></p>

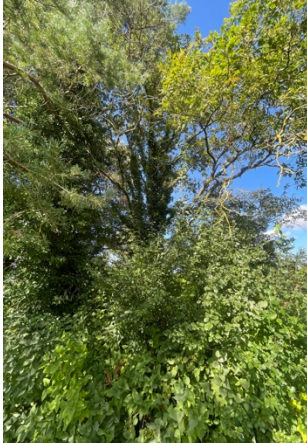
Numéro	État sanitaire	État mécanique	Illustration	Recommandations
37	<p><b>Cépée de 3 Quercus</b> Pousse vigoureuse</p> <p><b>Évolution sanitaire favorable</b></p>	<p>Pas de dangerosité</p> <p><b>Évolution mécanique favorable</b></p>

<p>Enlèvement du lierre Enlèvement du bois mort</p> <p>Diamètre 40</p>
38	<p><b>Quercus</b> Pousse vigoureuse</p> <p><b>Évolution sanitaire favorable</b></p>	<p>Pas de dangerosité</p> <p><b>Évolution mécanique favorable</b></p>

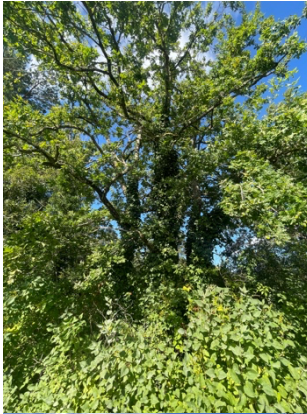
<p>Enlèvement du bois mort Enlèvement du lierre</p> <p>Diamètre 40</p>
39	<p><b>Cépée de 5 Quercus</b> Pousse vigoureuse</p> <p><b>Évolution sanitaire favorable</b></p>	<p>Pas de dangerosité</p> <p><b>Évolution mécanique favorable</b></p>

<p>Enlèvement du bois mort Enlèvement du lierre</p> <p>Diamètre 45</p>
40	<p><b>Quercus</b> Pousse vigoureuse</p> <p><b>Évolution sanitaire favorable</b></p>	<p>Pas de dangerosité</p> <p><b>Évolution mécanique favorable</b></p>

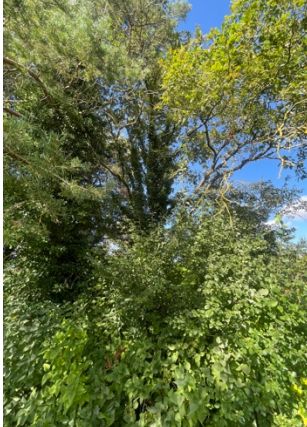
Numéro	État sanitaire	État mécanique	Illustration	Recommandations
41	<p><b>Cépée de 3 Quercus</b> Pousse vigoureuse</p> <p><b>Évolution sanitaire favorable</b></p>	<p>Pas de dangerosité</p> <p><b>Évolution mécanique favorable</b></p>

<p>Enlèvement du lierre Enlèvement du bois mort</p> <p>Diamètre 38</p>
42	<p><b>Quercus</b> Pousse vigoureuse</p> <p><b>Évolution sanitaire favorable</b></p>	<p>Pas de dangerosité</p> <p><b>Évolution mécanique favorable</b></p>

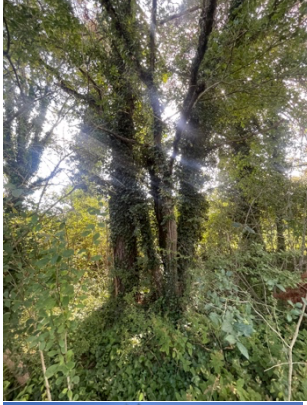
<p>Enlèvement du bois mort Enlèvement du lierre</p> <p>Diamètre 35</p>
43	<p><b>Cépée de 5 Quercus</b> Pousse vigoureuse</p> <p><b>Évolution sanitaire favorable</b></p>	<p>Pas de dangerosité</p> <p><b>Évolution sanitaire favorable</b></p>

<p>Enlèvement du bois mort Enlèvement du lierre</p> <p>2 Diamètre 45 3 Diamètre 28</p>
44	<p><b>Pinus</b> Pousse vigoureuse</p> <p><b>Évolution sanitaire favorable</b></p>	<p>Pas de dangerosité</p> <p><b>Évolution mécanique favorable</b></p>

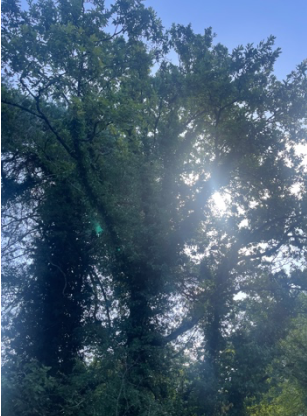
Numéro	État sanitaire	État mécanique	Illustration	Recommandations
45	<b>Quercus</b> Pousse vigoureuse  <b>Évolution sanitaire favorable</b>	Pas de dangerosité  <b>Évolution mécanique favorable</b>

Enlèvement du lierre Enlèvement du bois mort  Diamètre 55
46	<b>Pinus</b> Pousse vigoureuse  <b>Évolution sanitaire favorable</b>	Pas de dangerosité  <b>Évolution mécanique favorable</b>

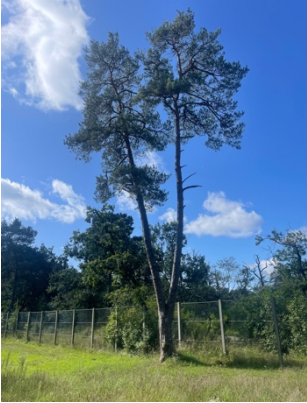
Abattage  Diamètre 45
48	<b>Pinus</b> Pousse vigoureuse  <b>Évolution sanitaire favorable</b>	Pas de dangerosité  <b>Évolution mécanique favorable</b>

Enlèvement bois mort  Diamètre 50

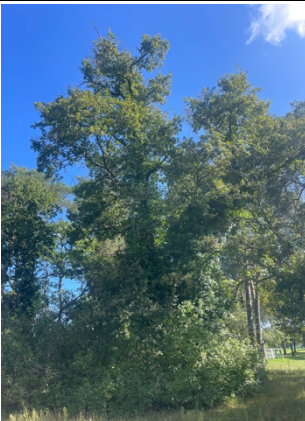
Numéro	État sanitaire	État mécanique	Illustration	Recommandations
49	<b>Quercus</b> Pousse vigoureuse  <b>Évolution sanitaire favorable</b>	Pas de dangerosité  <b>Évolution mécanique favorable</b>

Enlèvement du lierre Enlèvement du bois mort  Diamètre 60
51	<b>Pinus</b> Pousse vigoureuse  <b>Évolution sanitaire favorable</b>	Pas de dangerosité  <b>Évolution mécanique favorable</b>

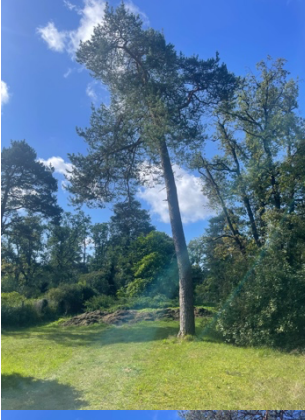
Enlèvement du bois mort Enlèvement du lierre  Diamètre 58
51	<b>Pinus</b> Pousse vigoureuse  <b>Évolution sanitaire favorable</b>	Pas de dangerosité  <b>Évolution sanitaire favorable</b>

Enlèvement du bois mort  Diamètre 63
52	<b>2 Pinus</b>  <b>Évolution sanitaire favorable</b>	Pas de dangerosité  <b>Évolution mécanique favorable</b>

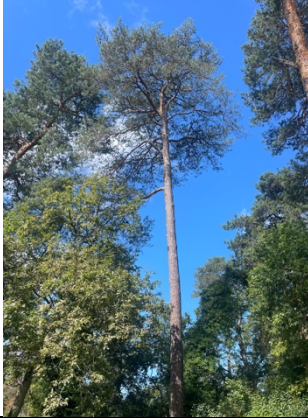
Numéro	État sanitaire	État mécanique	Illustration	Recommandations
53	<p><b>Pinus</b> Pousse vigoureuse</p> <p><b>Évolution sanitaire favorable</b></p>	<p>Pas de dangerosité</p> <p><b>Évolution mécanique favorable</b></p>

<p>Enlèvement du bois mort</p> <p>Diamètre 60</p>
54	<p><b>5 Pinus</b> Pousse vigoureuse</p> <p><b>Évolution sanitaire favorable</b></p>	<p>Pas de dangerosité</p> <p><b>Évolution mécanique favorable</b></p>

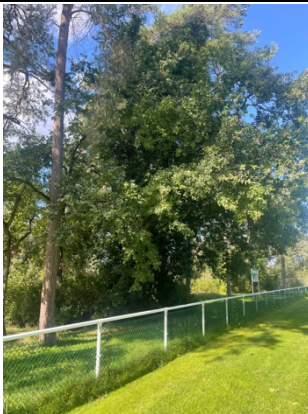
<p>Enlèvement du bois mort</p> <p>3 Diamètre 56 2 Diamètre 42</p>
55	<p><b>Quercus</b> Pousse vigoureuse</p> <p><b>Évolution sanitaire favorable</b></p>	<p>Pas de dangerosité</p> <p><b>Évolution sanitaire favorable</b></p>

<p>Enlèvement du bois mort Taille des branches côté Terrain de rugby</p> <p>Diamètre 56</p>
56	<p><b>Cépée de Quercus</b> <b>Envahie de lierre</b> <b>Pousse très faible</b> <b>Capricorne</b></p> <p><b>Évolution sanitaire défavorable</b></p>	<p>Abattage</p> <p><b>Évolution mécanique défavorable</b></p>
